Zustandsanalyse

Schulliegenschaften Eichackerweg 2 in 3365 Grasswil

UNTERSUCHUNG ERDBEBENSICHERHEIT / ZUSTANDSANALYSE

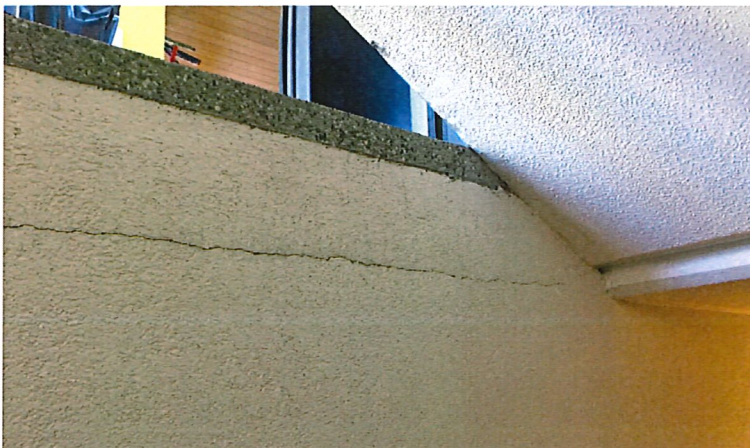
Im Treppenhaus des Schulgebäudes weist eine Wand im UG einen Riss auf. Angrenzend befindet sich der Lagerraum der Holzschnitzel. Vermutlich wurden einmal zu viele Schnitzel eingefüllt, was Druck auf den oberen Bereich der Wand aus Backstein erzeugt hat. Dies hat nach Einschätzung des Ingenieurs zur Rissbildung geführt. Ein unmittelbarer Handlungsbedarf in Bezug auf die Rissanierung besteht nicht, es ist jedoch darauf zu achten, dass der Schnitzelraum nicht höher als 1.40m befüllt wird. Ausserdem sind im Bereich Deckenstirnen Treppenhaus horizontale Risse sichtbar.

horizontaler Riss Deckenstirne

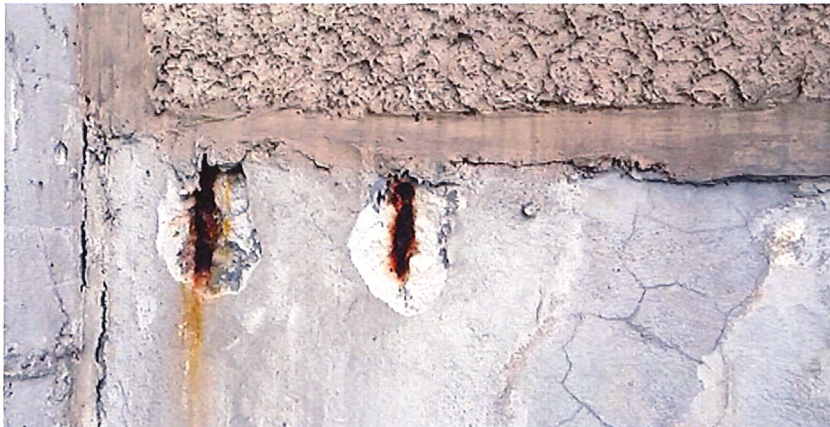
Im UG Turnhalle sind innere Verkleidungen mit Siporex stellenweise gerissen. Ob dies auf Risse in den Betonwänden zurückzuführen ist, kann ohne Sondagen nicht eruiert werden. Bei den Betonwänden der Turnhalle sind im Aussenbereich stellenweise Rostflecken sichtbar durch freiliegende Armierungseisen hervorgerufen.

Betonabplatzungen / rostige Eisen

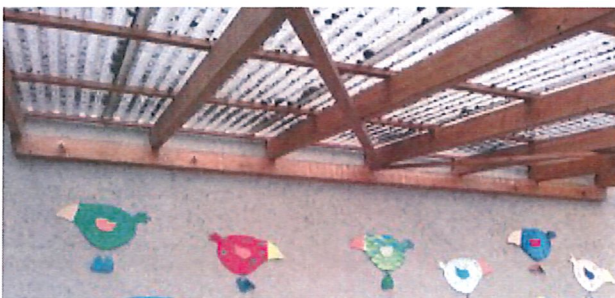
Das Vordach auf der Nord-Ost-Seite des Schulhauses ist nur mit 4 Schrauben und normalen Dübeln in das Mauerwerk befestigt. Gemäss dem anzuwendenden Rechenmodell genügt dies nach Ingenieur bezüglich Schneelast nicht den Anforderungen und muss nachgebessert werden. Da das Dach relativ neu erscheint, kann dies möglicherweise im Rahmen einer Garantieleistung ohne Kostenfolge für die Gemeinde eingefordert werden.

Befestigung Vordach

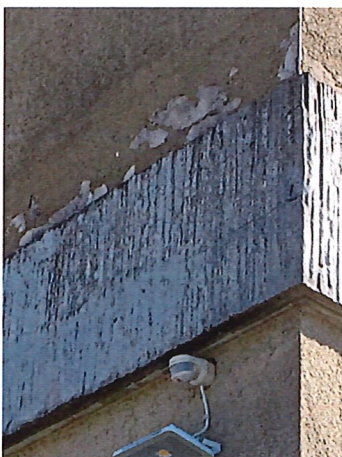
Die Fassaden aus verputztem Mauerwerk und verputzter Aussenisolation präsentieren sich mehrheitlich in gutem Zustand. Es sind kaum Risse vorhanden, beim Schulhaus sind stellenweise Abplatzungen sichtbar. Der Farbanstrich ist bereits älteren Datums und sollte in nächster Zeit einmal erneuert werden, um das Mauerwerk vor eindringender Feuchtigkeit zu schützen. Ebenfalls Wartungsbedürftig sind die Kittfugen, die teilweise abgerissen sind.

Abplatzungen

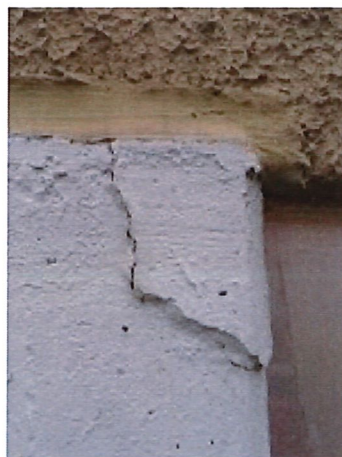
Abplatzungen / Riss

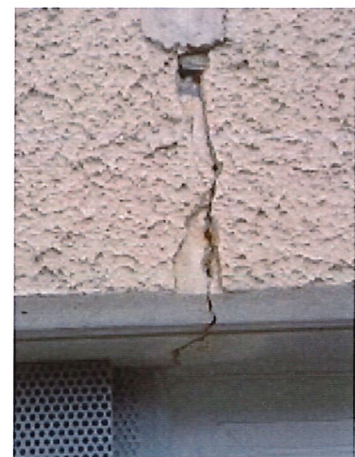
Abplatzungen / Riss

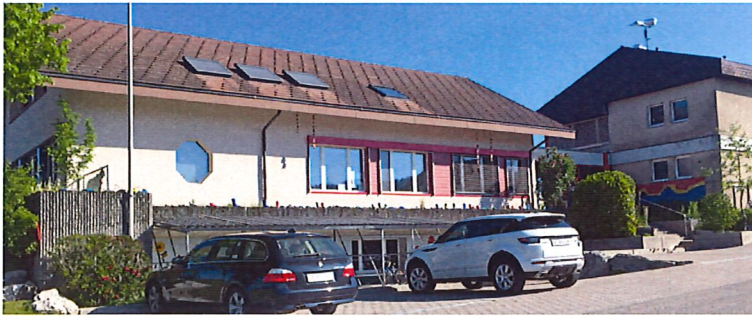
Die Dachflächen der Schrägdächer aus Eternit in Einfachdeckung werden regelmässig gewartet und weisen dadurch keine sichtbaren Mängel auf. Dennoch haben die Dachflächen auf dem Schulhaus und der Turnhalle ihre maximale Nutzungsdauer in absehbarer Zeit erreicht und sollten spätestens in 10 bis 15 Jahren ersetzt werden. Das Schrägdach auf dem Lehrergebäude hat noch eine mittlere Lebenserwartung von 20 bis 30 Jahren.

Dachflächen

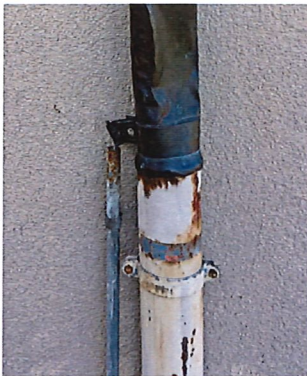
Das Flachdach über der Bühne wurde gemäss Herr Jörg von der Jörg GmbH Grasswil vor rund 30 Jahren saniert und ist damit auch bereits wieder in die Jahre gekommen. Regelmässige Kontrollen helfen, die Lebensdauer zu verlängern, eine erneute Sanierung in absehbarer Zeit ist wahrscheinlich. Die Spenglerarbeiten sind intakt, einzelne Sockelrohre sind rostig.

Sockelrohr

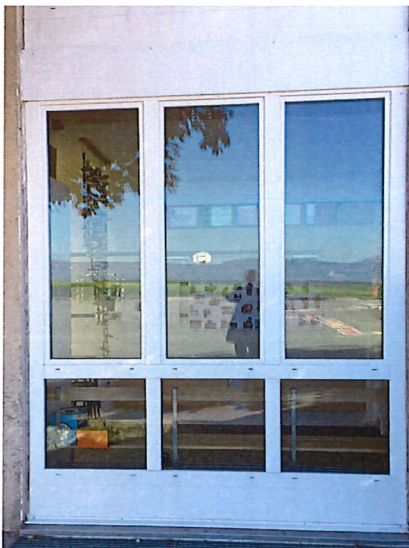
Die Fenster wurden einmal ersetzt, vorhanden sind Fenster in Kunststoff mit einer 2-fach Isolierverglasung. Die Fenster sind intakt und erfüllen weiterhin ihre Funktion, entsprechen aber nicht mehr dem heutigen Standard in Bezug auf die Energiekennwerte.

Fensterfront Kunststoff

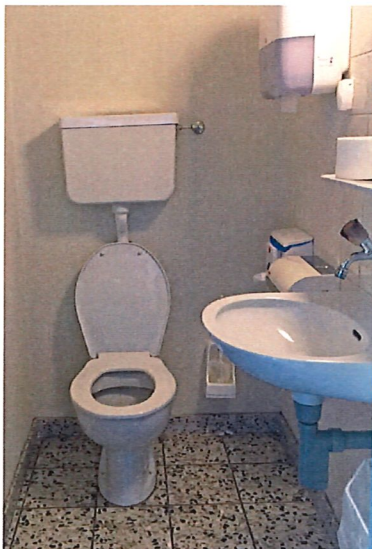
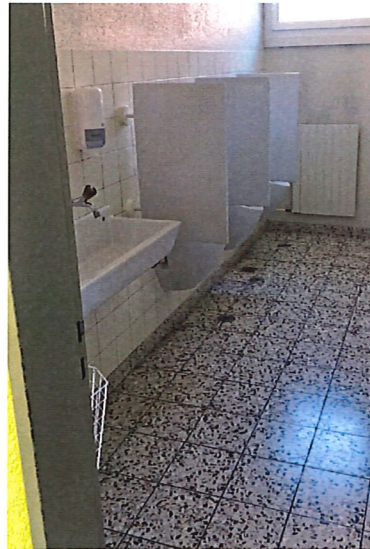
Die Sanitäranlagen im Schulhaus sind veraltet und müssen in nächster Zeit ersetzt werden. Die übrigen Sanitäranlagen sind soweit in Ordnung. Eine detaillierte Übersicht erstellt durch die Firma Fischer Käser AG ist beigefügt (Beilage 2).

WC-Anlage Schulhaus

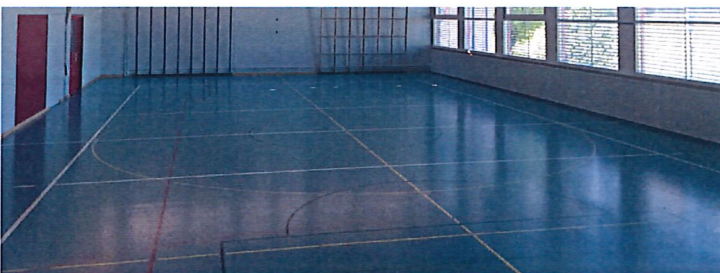
Generell präsentieren sich die Räume in einem guten Zustand. Wesentliche Mängel im Bereich Gips-, Metallbau-, und Schreinerarbeiten wurden keine festgestellt. Boden- und Wandbeläge sind intakt, weisen aber die üblichen Gebrauchsspuren auf. Der Turnhallenboden ist neueren Datums.

Turnhallenboden

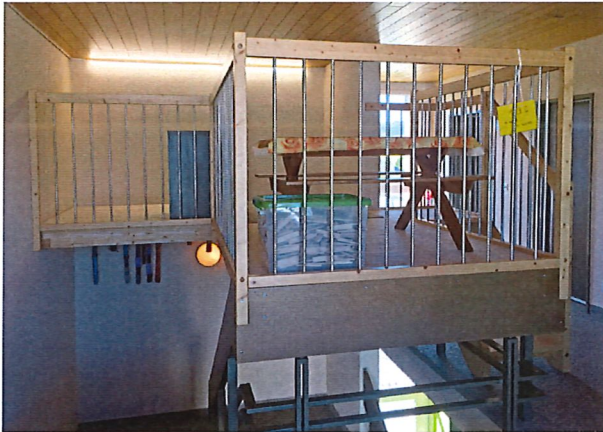
Die heutigen Anforderungen bezüglich Brandschutz sind nicht in allen Teilen eingehalten. Die Fluchtweglängen entsprechen nach unserer Beurteilung den Vorschriften, hingegen erfüllen die Brandabschlüsse möglicherweise nicht die Kriterien EI30 bzw. EI60. Ausserdem ist das Lagern von brennbaren Materialien in Korridoren und Treppenhäusern nicht gestattet. Ausser Bänken und Haken sind nur Materialien gestattet EI30 / RF1. Problematisch sind in dieser Hinsicht die Täferdecken in den Korridoren und die Abtrennung des Lagerraumes im UG des Schulhauses. Voraussichtlich würde auch der Einbau des Holzpodestes im Treppenhaus OG des Schulhauses beanstandet. Ansonsten entsprechen Treppenhäuser und Korridore den Anforderungen bezüglich Fluchtwege. Die Signalisation der Fluchtwege ist mehrheitlich vorhanden. Sämtliche Ausgänge und Fluchtwege sind mit Rettungszeichen zu kennzeichnen, in Fluchtwegen ist eine Sicherheitsbeleuchtung erforderlich. Eine Brandmeldeanlage ist nicht vorhanden.

Podest Treppenhaus in Holz

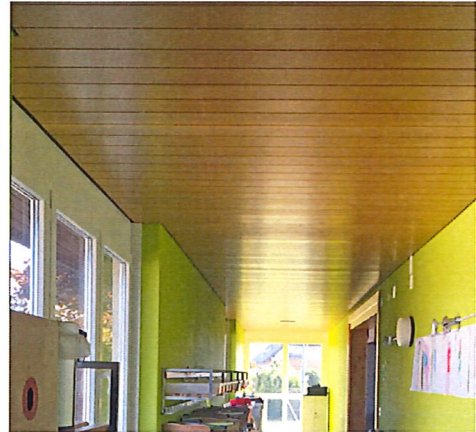
Deckenverkleidung in Holz

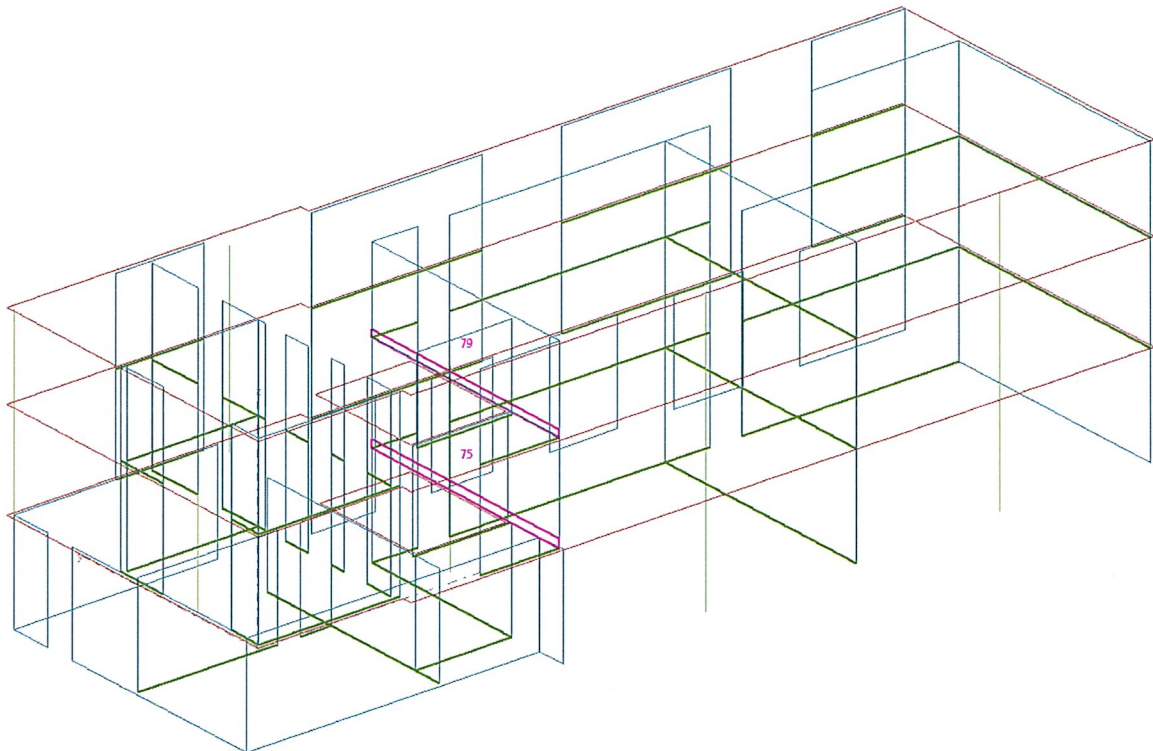
Schulhaus, massgebende Erfüllungswerte ($\alpha_{\text{eff}}=75\%$), CEDRUS 8

Das Schulhaus und das Lehrerhaus erfüllen die minimalen Anforderungen problemlos. Finden hier keine massgebende Eingriffe in die Tragstruktur statt besteht kein Handlungsbedarf.

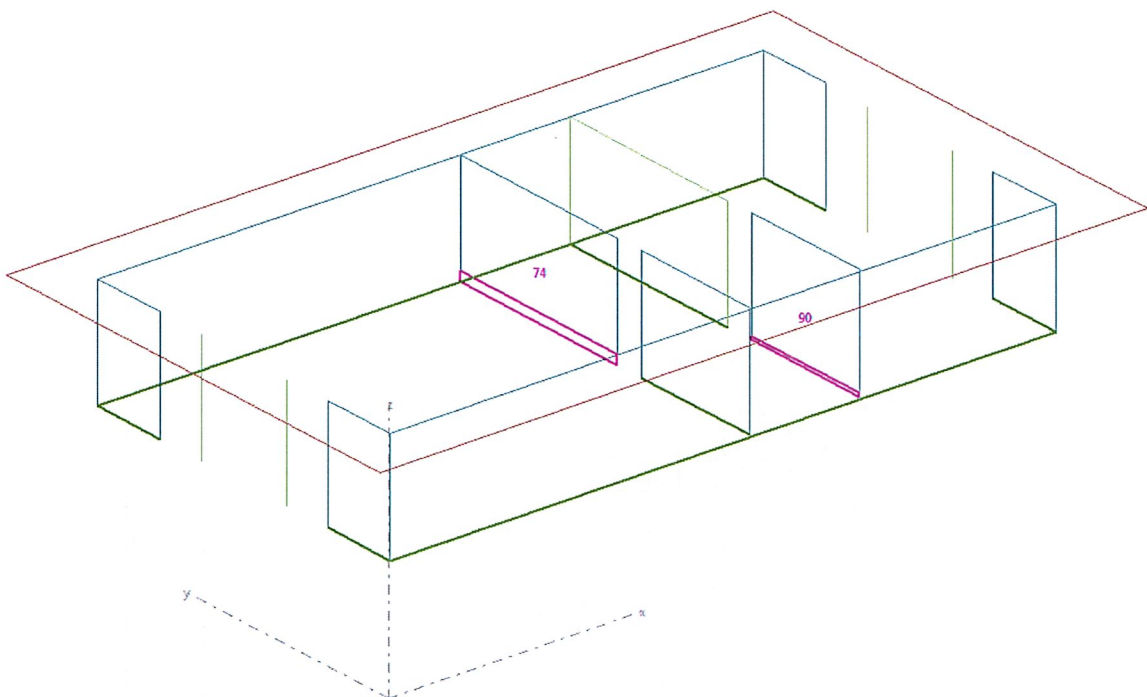
Lehrerhaus Dachgeschoss, massgebende Erfüllungswerte ($\alpha_{\text{eff}}=74\%$), CEDRUS 8

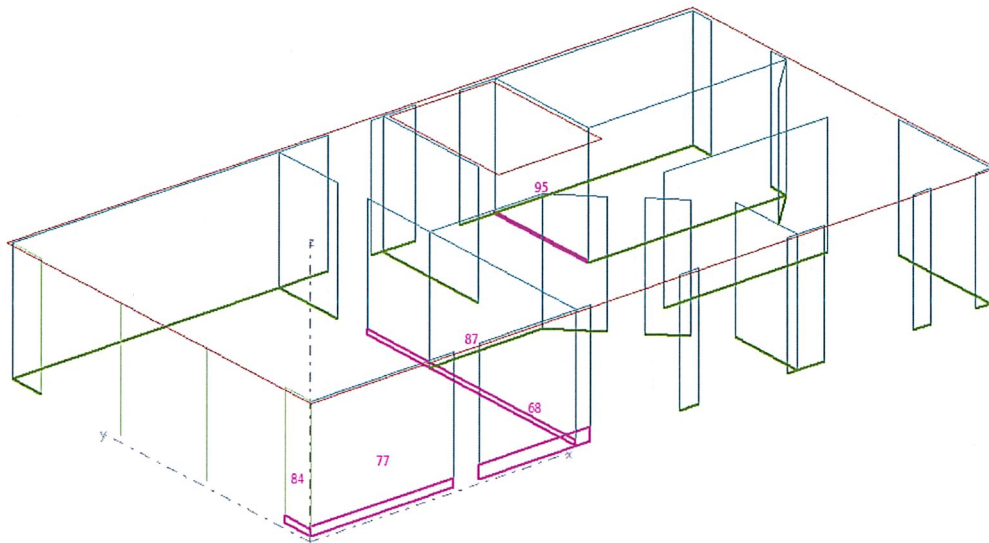
Lehrerhaus Erdgeschoss, massgebende Erfüllungswerte ($\alpha_{\text{eff}}=68\%$), CEDRUS 8

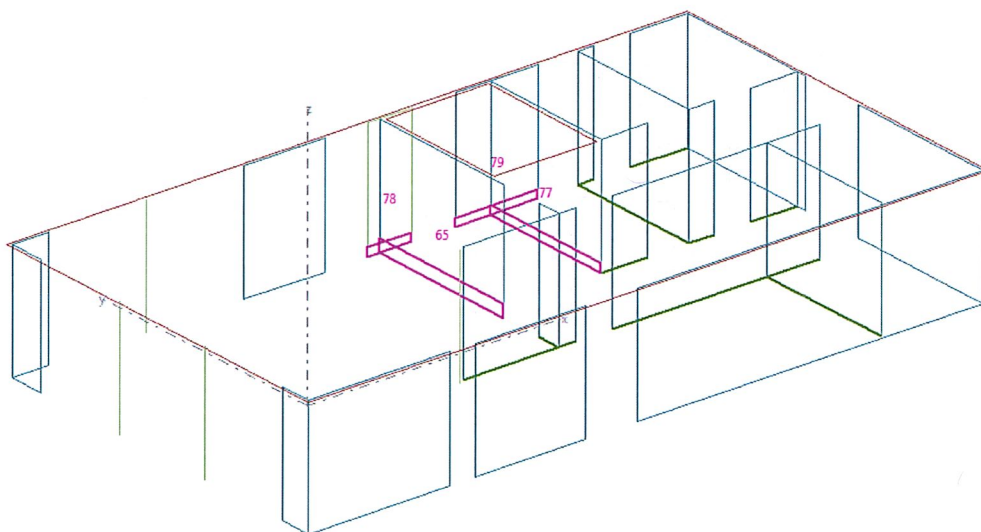
Lehrerhaus Untergeschoss, massgebende Erfüllungswerte ($\alpha_{\text{eff}}=65\%$), CEDRUS 8

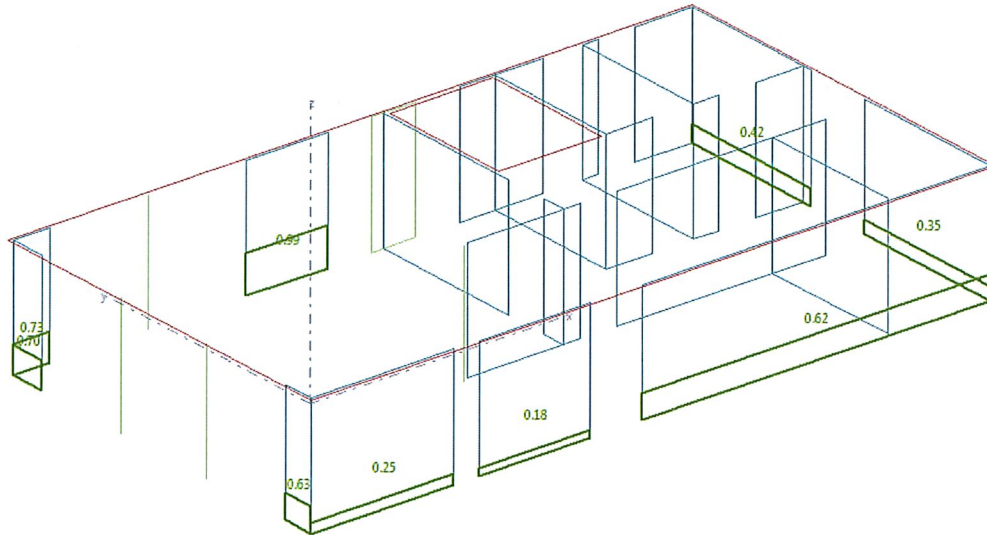
Lehrerhaus Untergeschoss, Ausnutzung der eingelegten Wand-Bewehrung (Annahme), CEDRUS 8

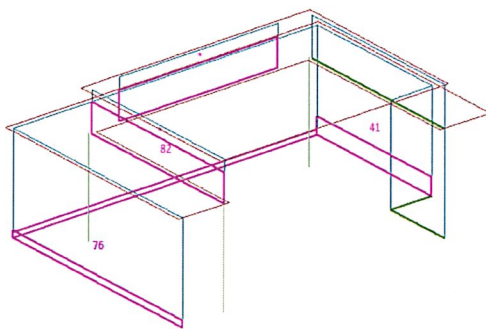
Turnhalle Anbau Bühne, massgebende Erfüllungswerte ($\alpha_{\text{eff}}=41\%$), CEDRUS 8

Die beiden Nebenbauten der Turnhalle (Geräte und Bühne) erfüllen die minimalen Anforderungen an die Erdbebensicherheit. Ohne massgebende Eingriffe in die Tragstruktur sind keinen Massnahmen erforderlich.

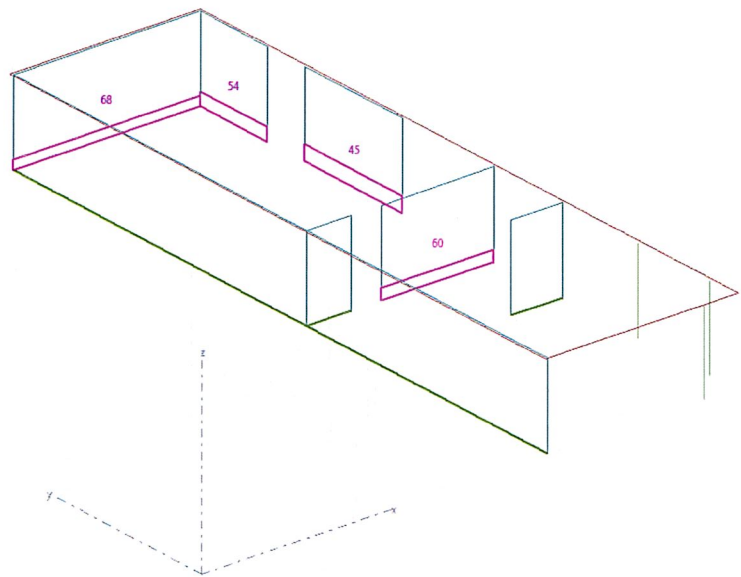
Turnhalle Anbau Geräte, massgebende Erfüllungswerte ($\alpha_{\text{eff}}=45\%$), CEDRUS 8
