Zustandsanalyse

Schulliegenschaften Eichackerweg 2 in 3365 Grasswil

UNTERSUCHUNG ERDBEBENSICHERHEIT / ZUSTANDSANALYSE

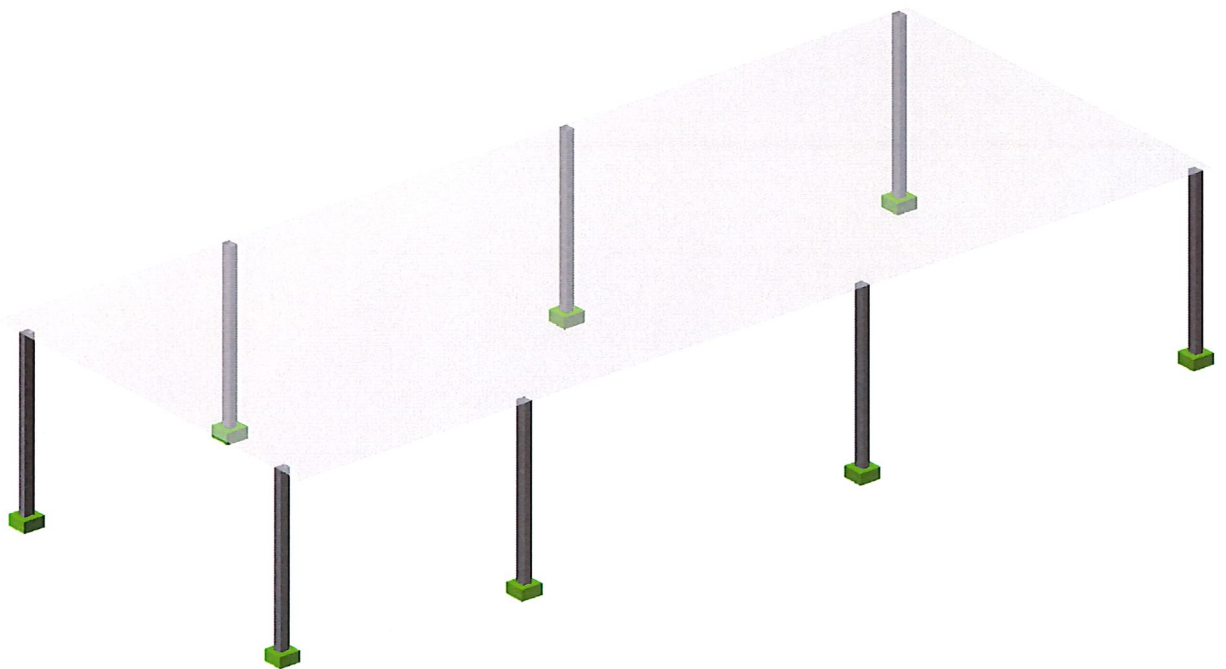
Pausenhalle, Rechenmodell CEDRUS 8

Für die Pausenhalle kann ein statisches Rechenmodell erstellt werden. Ungewissheit besteht hier bei der Lagerung der Stützen am Fuss (eingespannt/gelenkig) wie auch am Kopf (Art und Qualität der Verbindung mit dem betonierten Deckenrand). Ausserdem kann die Stützensteifigkeit ohne Kenntnis der Wandstärke nicht abschliessend bestimmt werden.
